现代防雷技术最重要的是等电位连接

苏邦礼

(华南理工大学, 广州 510641)

摘要 阐述了建筑物结构、电力线、通信线的防雷工程技术措施, 提出了防雷系统最重要的技术关键是实现等电位连接, 并指出近年来发生雷害事故的地方, 多数是等电位设计存在错误或没有完全执行等电位思想所致。

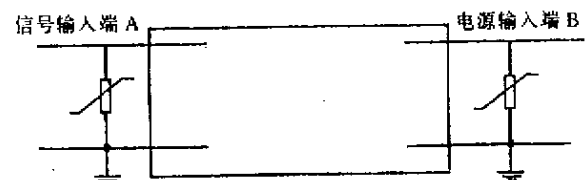
假定在某一通信设备（如程控交换机）内有这样一块电路板（图 1），它分别有信息输入端 A 和电源输入端 B，然后在电路板内进行信息处理。

图 1 不同接地系统的通信设备器件示意图

如果信息输入端和电源输入端都有自己的不同

接地系统，并且两个接地系统之间没有电的联系，现假定电源线受雷击，电源接地端电位可能升到上万伏甚至几万伏，而这时信息输入端的接地是零伏，在同一块电路板上各部分之间就会出现上万伏甚至几万伏的电位差，在这两部分之间连接的器件就会被击穿。反之信息输入端被雷击，电源输入端未被雷击也产生同样损坏器件的情况。

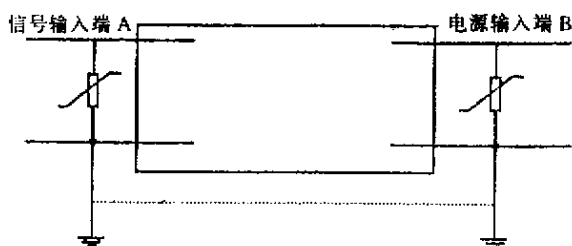
如果 A、B 两部分输入为同一接地网，或把两个接地网用金属体连接起来则不出现雷击损坏器件的问题，见图 2（我们把 A、B 两个接地体用虚线代表金属连接）。

图 2 同一接地网的通信设备器件示意图

不管哪一端受雷击，两个接地体都是等电位的，不存在明显的电位差，所以电路就安全了。由于一般建筑物都把接闪器装在建筑物的顶层或制高点，并且利用建筑物的钢筋作为引下线，所以实际上是通信系统接地，电力工作接地、防雷工作接地，安全接地四大系统共地。由于它们共地，接地系统没有电位差问题，所以从防雷的角度看是安全的。现代防雷技术除要求一级防雷保护的易燃易爆
